# Systemy ETICS – błędy wykonawcze

**Zagadnienia związane z ochroną cieplną budynków są uregulowane w polskim ustawodawstwie lub normatywach od lat 50. XX wieku. Aktualne wymagania prawne definiują liczne parametry, jakie spełniać muszą nowo powstałe oraz modernizowane budynki.**

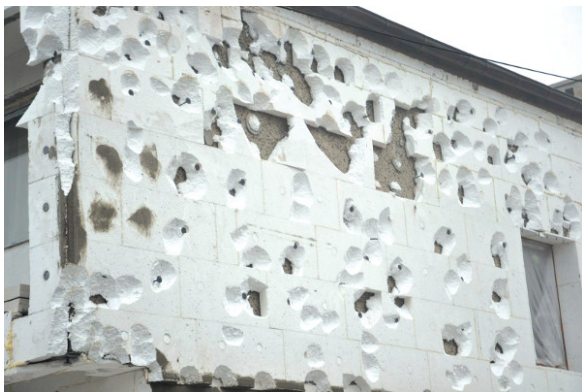
Uszkodzenia komponentów w systemie ETICS mogą także wynikać z czynników niepodlegających powyższej klasyfikacji – chodzi tutaj głównie o uszkodzenia trwałościowe i mechaniczne. Przykład uszkodzenia mechanicznego, związanego z aktem wandalizmu pokazano na fot. 1. Błędy wykonawcze, prowadzące ostatecznie do obniżenia trwałości wbudowanych składowych ETICS, mogą wystąpić na każdym etapie realizacji prac dociepleniowych.

**Fot. 1. Uszkodzenie izolacji termicznej wskutek aktu wandalizmu**

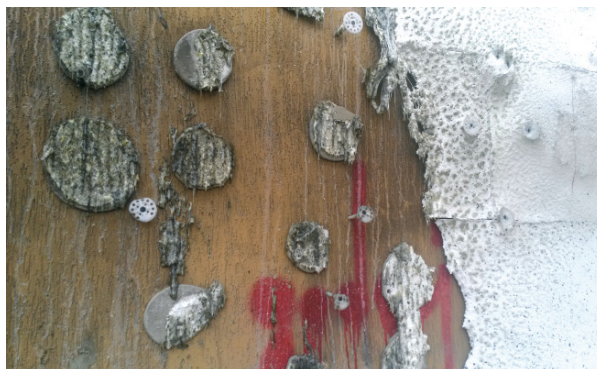
**Fot. 3. Nieprawidłowe klejenie styropianu uszkodzonego wskutek pożaru**

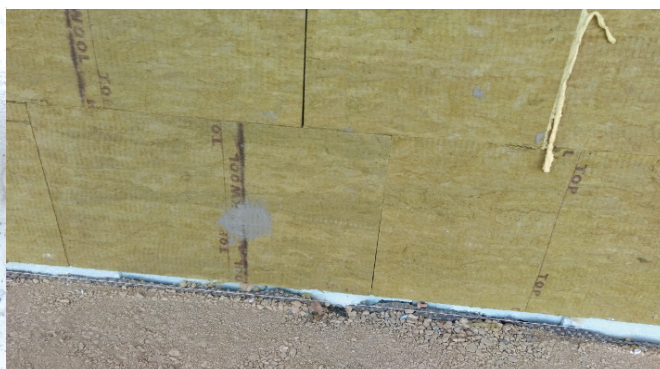
**Fot. 4. Nieprawidłowe wypełnienie szczelin między wełną mineralną za pomocą pianki poliuretanowej**

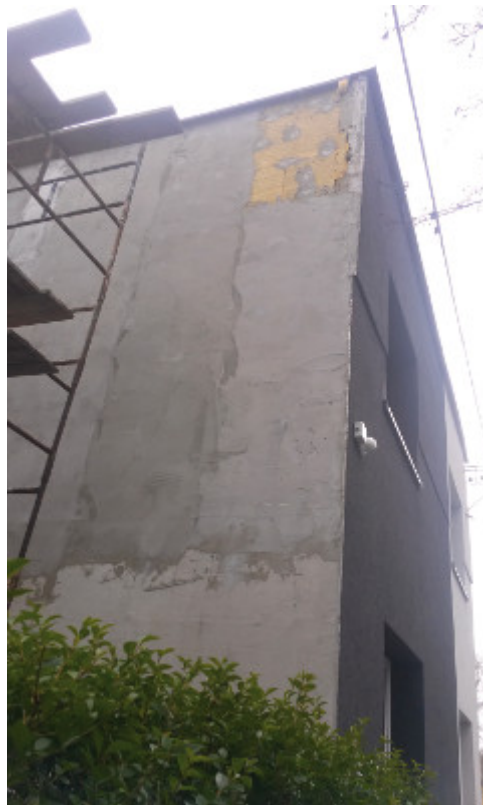
Błędy popełnione na etapie wykonywania warstwy zbrojonej mogą doprowadzić do zarysowania tynku oraz jego odspajania.

**Fot. 5. Brak zastosowania siatki w warstwie zbrojonej**
