Zawilgocenie warstw termoizolacyjnych w dachach zielonych - zapobieganie i metody zwalczania

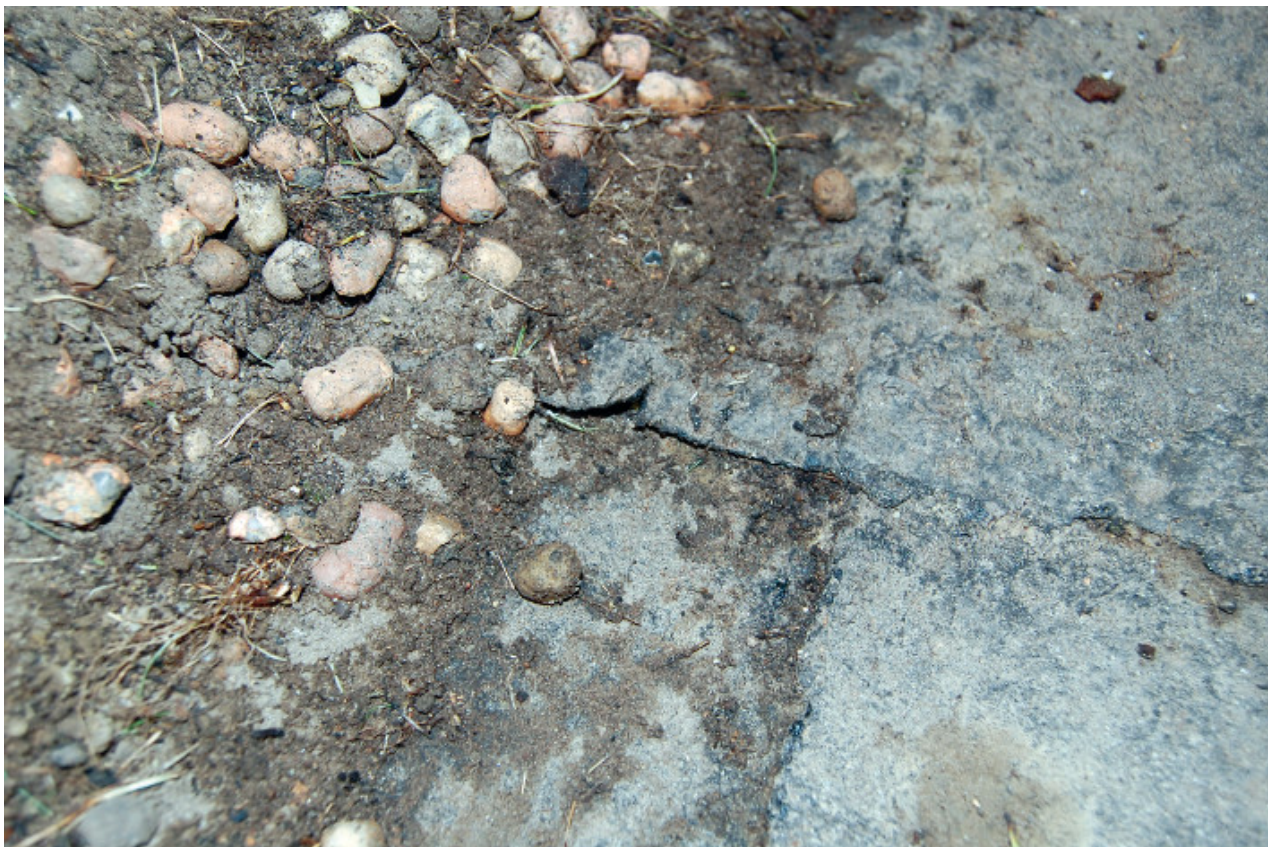
Najczęściej wina leży po stronie projektowej i wykonawczej. Do przecieku może dojść z powodu nieprawidłowo dobranej hydroizolacji. Hydroizolacja do dachów zielonych musi być przystosowana do przebywania w warunkach stale wilgotnych w szerokim przedziale temperatury. Nie wszystkie materiały są w stanie sprostać tym zadaniom, a ich ewentualna naprawa lub wymiana jest niezwykle utrudniona i kosztowna ze względu na to, że są przykryte kolejnymi warstwami, z których zbudowany jest dach zielony. Stosując na przykład papę termozgrzewalną, trzeba mieć pewność, że zachowa ona odporność na wpływ kwasów humusowych. Przykładem może być zdjęcie z naprawy dachu zielonego, na którym papa niskiej jakości dosłownie rozkleiła się w „agresywnym” środowisku (fot. 1).

Fot. 1. Papa zdegradowana przez kwasy humusowe

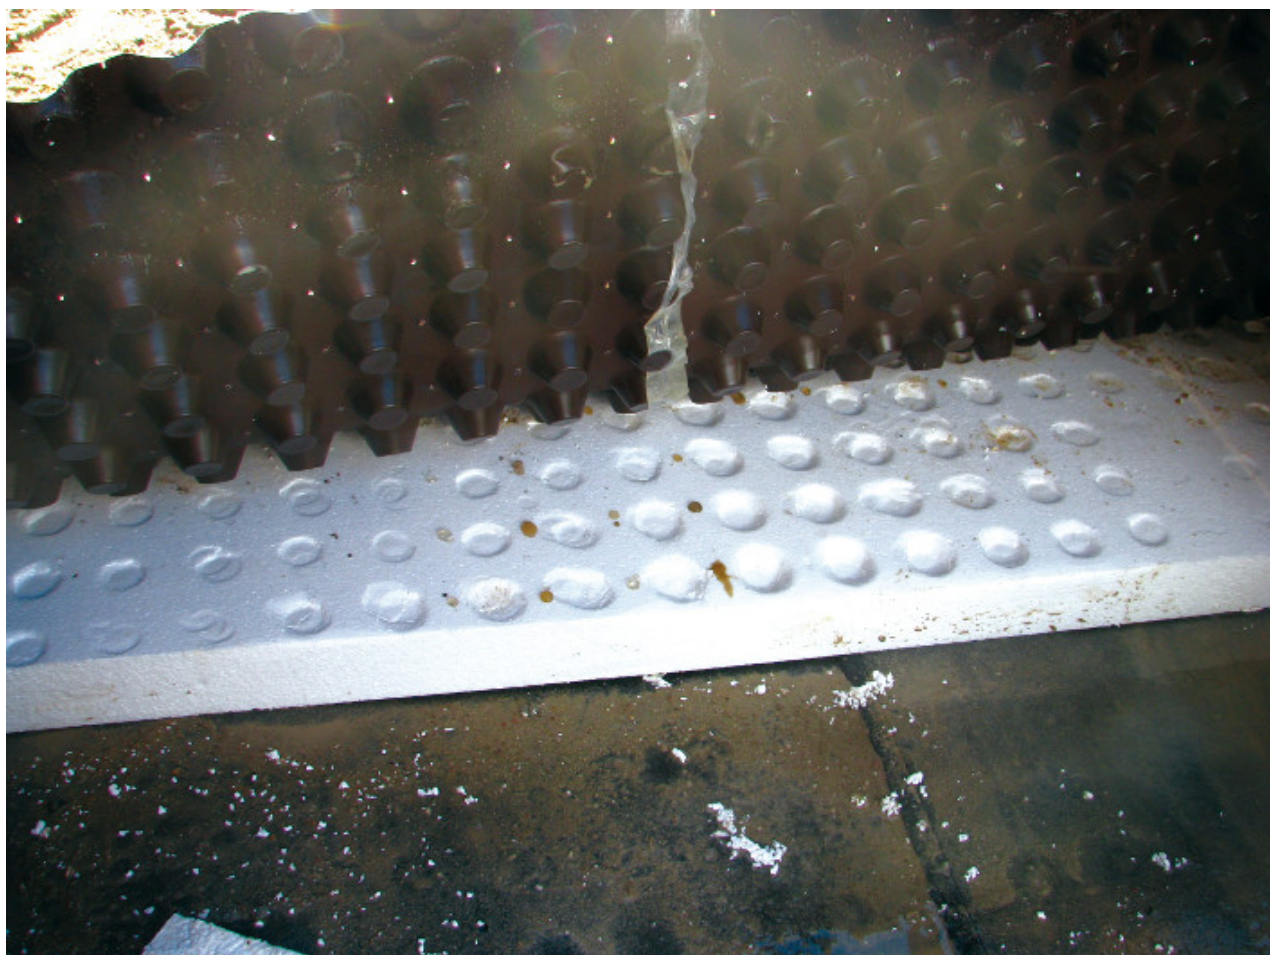
Aby nie dopuścić do rozwoju procesów gnilnych, należy bezwzględnie zastosować materiały i technologie odpowiednie do dachu zielonego. Pierwszym materiałem jest warstwa ochronna układana na termoizolacji w postaci geowłókniny, której zadaniem jest zabezpieczenie termoizolacji przed uszkodzeniami wywołanymi parciem warstwy drenażowej. Fotografia 7 ilustruje, jak termoizolacja została wgnieciona przez drenaż.

Fot. 7. Termoizolacja uszkodzona przez drenaż

Zasada działania jest prosta – geowłóknina o odpowiednich parametrach mechanicznych (odporności na rozciąganie) jest napinana między punktami nacisku, przez co ostatecznie na termoizolację przenosi nacisk całą powierzchnią.
