# Zawilgocenie warstw termoizolacyjnych w dachach zielonych - zapobieganie i metody zwalczania

**Usuwanie zawilgocenia i jego skutków to trudny proces. Są dwie możliwości: usunięcie hydroizolacji i zawilgoconej termoizolacji lub próba osuszania z wykorzystaniem kominków wentylacyjnych montowanych w hydroizolacji.**

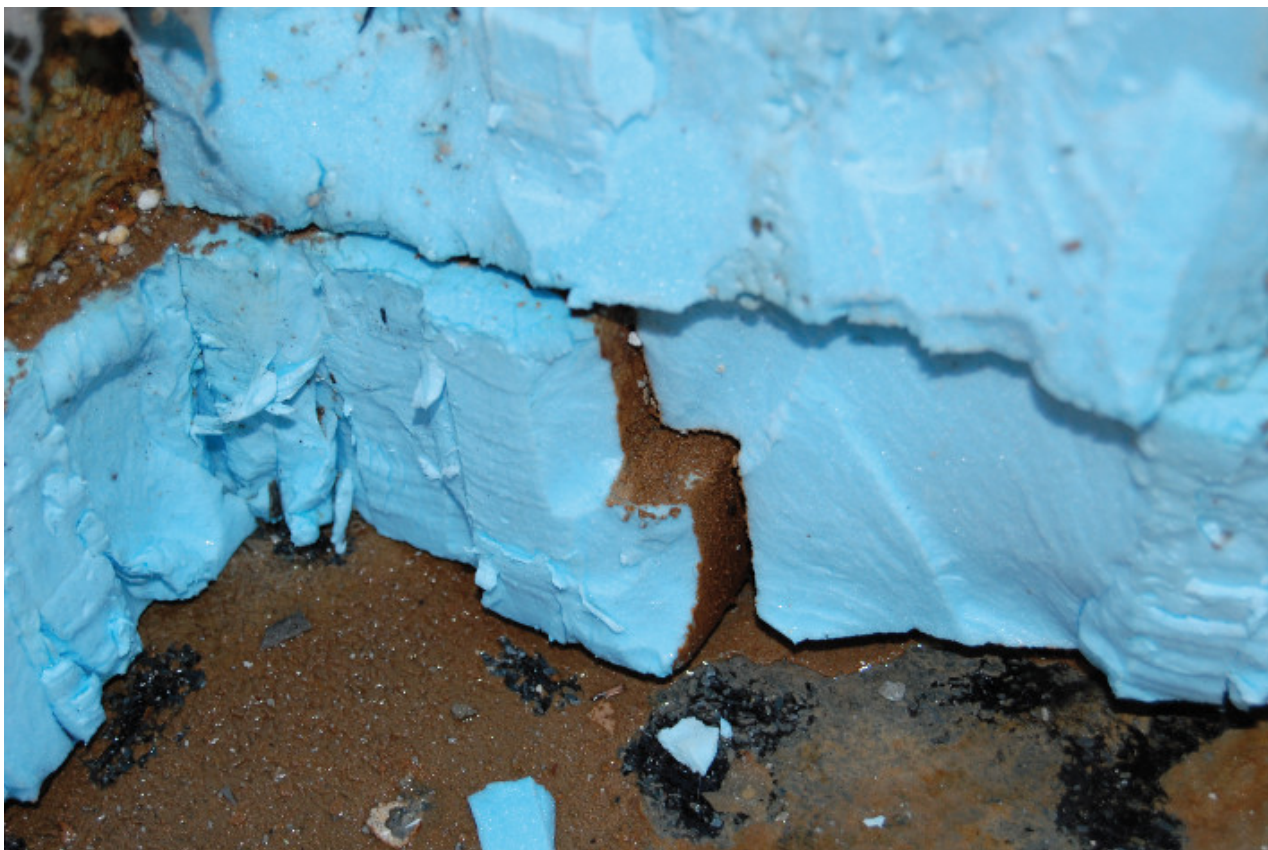
Materiały odporne na zawilgocenie są droższe, więc czasami pomimo przyjętego w projekcie właściwego materiału stosowane są zamienniki o dużo gorszych parametrach. Główna batalia toczy się między XPS (polistyren ekstrudowany) o strukturze zamkniętokomórkowej a styropianami wodoodpornymi (polistyren ekspandowany), które dzięki technologii produkcji w autoklawach (nie są cięte z bloku, tylko wtryskiwane w formach) wykazują zbliżone parametry nasiąkliwości. Jednak w praktyce nawet styropiany wodoodporne zamieniane są na zwykły styropian, którego parametry nie przewidują możliwości stosowania w rozwiązaniach stale wilgotnych. Niektórzy mieli możliwość się przekonać, że zwykły styropian zastosowany na dachu odwróconym potrafi nasiąknąć wodą do tego stopnia, że zwykłą płytę o grubości 10 cm muszą podnosić dwie osoby. Tymczasem o odporności na zawilgocenie XPS może świadczyć fot. 6 pokazująca, że mimo stałego przybywania w wodzie na powierzchni termoizolacji osadziły się sole węglanów wapnia, a w środku nadal jest sucha.

Fot. 6. Płyty termoizolacji XPS z nieszczelnego tarasu
