# Zawilgocenie warstw termoizolacyjnych w dachach zielonych - zapobieganie i metody zwalczania

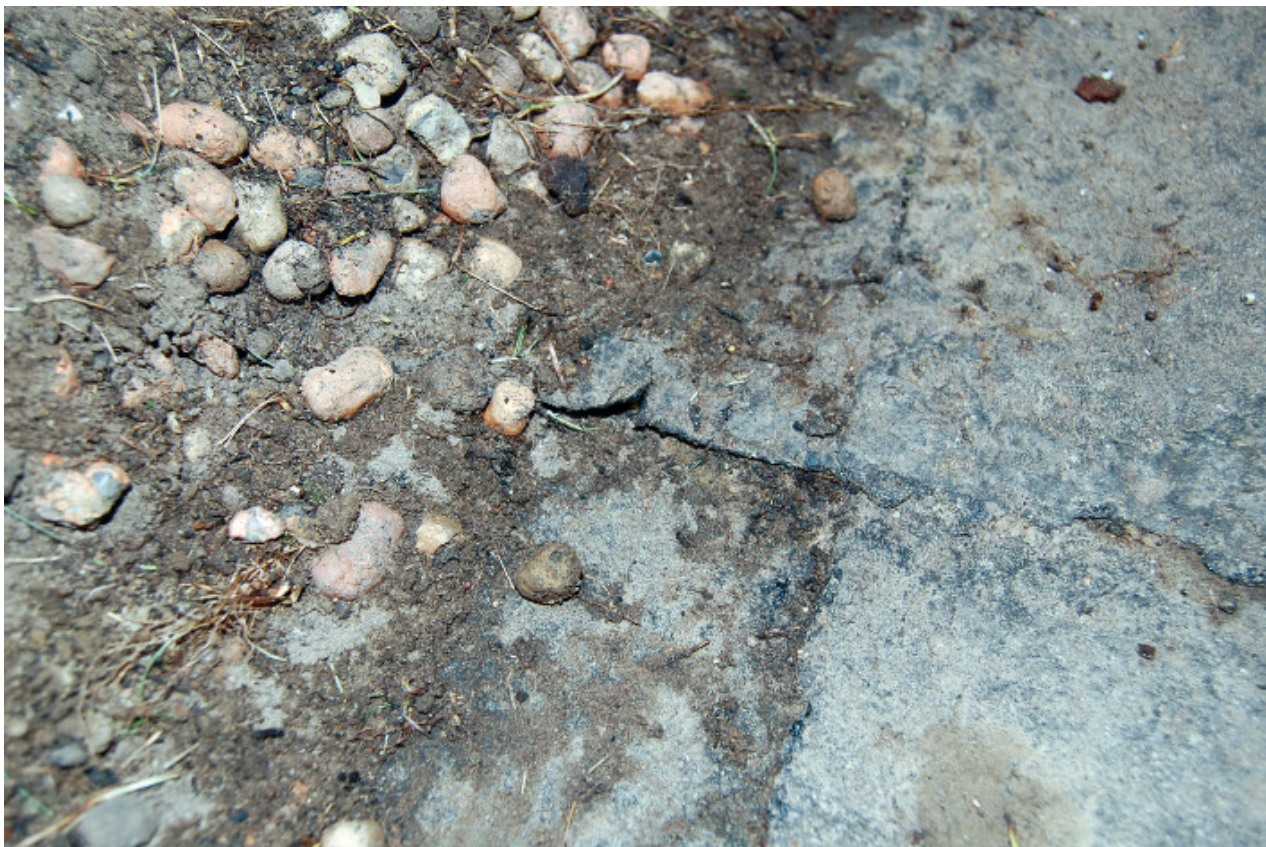
Najczęściej wina leży po stronie projektowej i wykonawczej. Do przecieku może dojść z powodu nieprawidłowo dobranej hydroizolacji. Hydroizolacja do dachów zielonych musi być przystosowana do przebywania w warunkach stale wilgotnych w szerokim przedziale temperatury. Nie wszystkie materiały są w stanie sprostać tym zadaniom, a ich ewentualna naprawa lub wymiana jest niezwykle utrudniona i kosztowna ze względu na to, że są przykryte kolejnymi warstwami, z których zbudowany jest dach zielony. Stosując na przykład papę termozgrzewalną, trzeba mieć pewność, że zachowa ona odporność na wpływ kwasów humusowych. Przykładem może być zdjęcie z naprawy dachu zielonego, na którym papa niskiej jakości dosłownie rozkleiła się w „agresywnym” środowisku (fot. 1).

Fot. 1. Papa zdegradowana przez kwasy humusowe

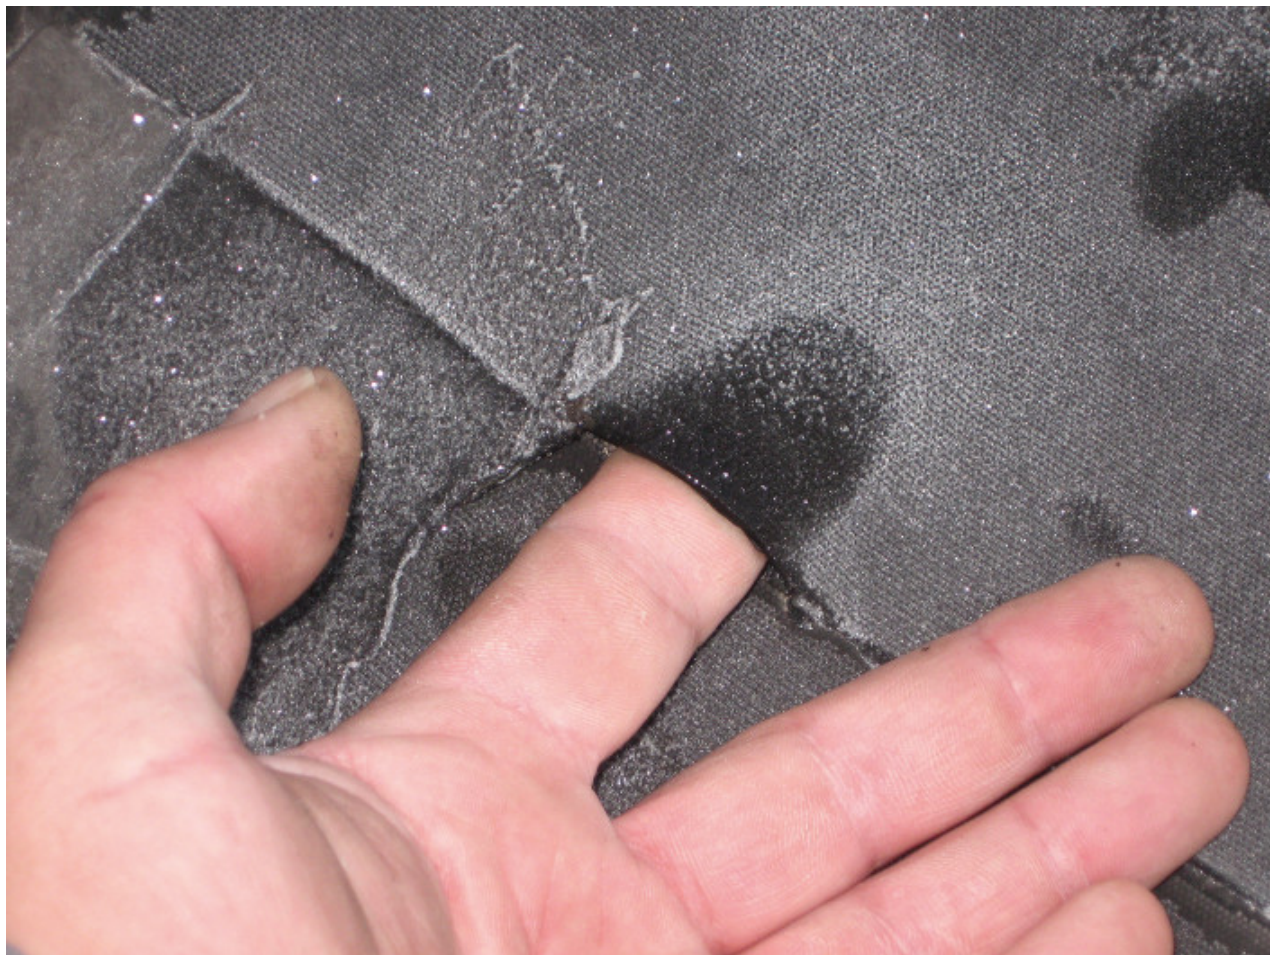
wietrze oraz na zawilgoconej lub oblodzonej powierzchni, a także podczas opadów atmosferycznych. Takim zaleceniom trudno jest sprostać w praktyce, ponieważ eliminowałyby to możliwość wykonywania robót w Polsce przez co najmniej cztery miesiące w roku. Niestety nie ma prostej metody sprawdzenia jakości wszystkich parametrów złączy i zgrzewów hydroizolacji. Do rozszczelnienia może dojść w kolejnych latach po oddaniu budynku do użytkowania. Przykładem może być dach z pokryciem z elastomeru EPDM, które się rozszczelniło po pierwszej zimie (fot. 2).

Fot. 2. Rozszczeliony EPDM

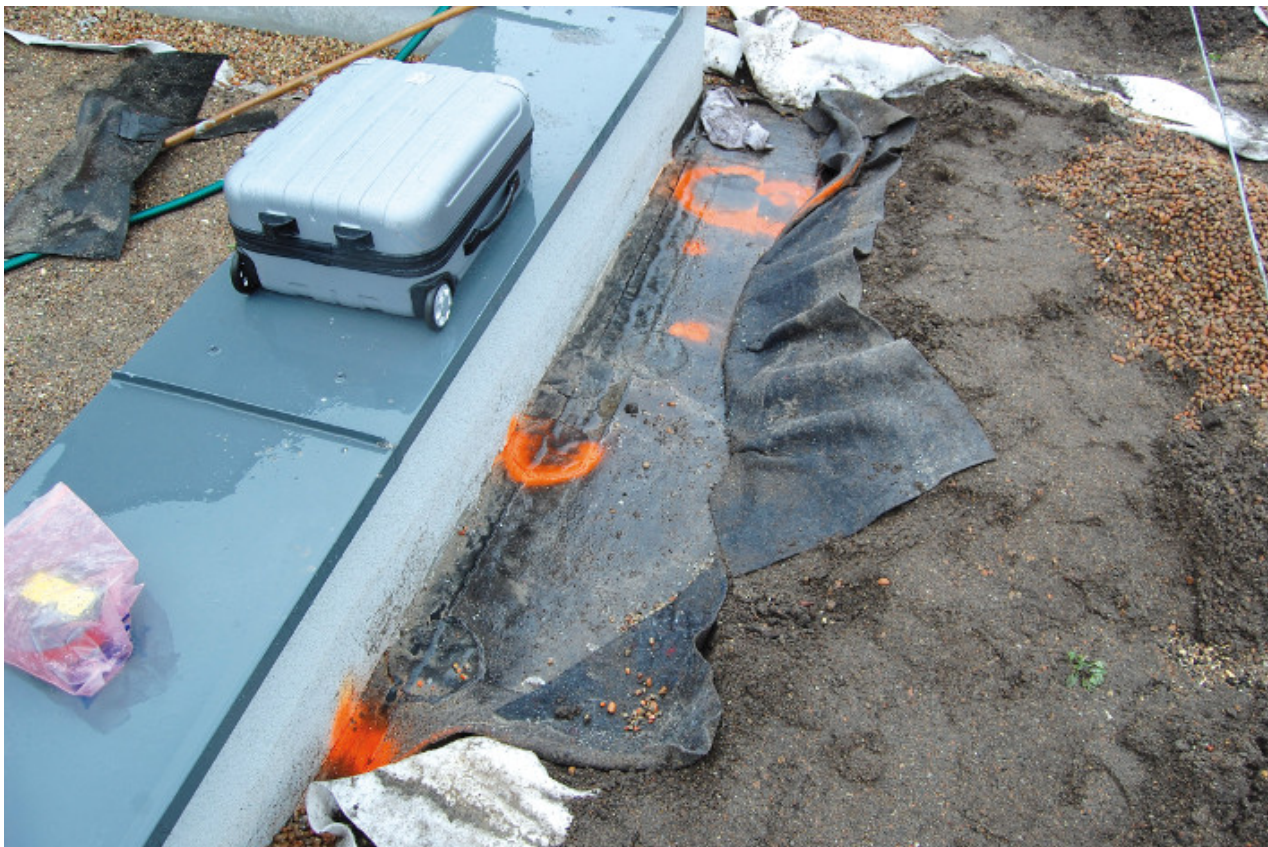
Należy pamiętać, że na dachu zielonym hydroizolacja pionowa musi być wyniesiona co najmniej 20 cm ponad warstwy substratu oraz musi być zakończona doszczelnioną listwą stalową zabezpieczającą przed wciekaniem wody. Za hydroizolację może się dostawać woda płynąca po ścianach lub woda stojąca na dachu zielonym, powodując zawilgocenie termoizolacji. Jest to błąd bardzo trudny do wykrycia, ponieważ w czasie próby wodnej nie zalewa się dachu do wysokości powyżej izolacji pionowej. Przykładem może być poszukiwanie na jednym z dachów zielonych przecieku, którego przyczyną było niedoszczelnienie izolacji pionowej, a woda dostawała się po skrzynce odgromowej (fot. 3).

Fot. 3. Poszukiwanie przecieku na dachu zielonym

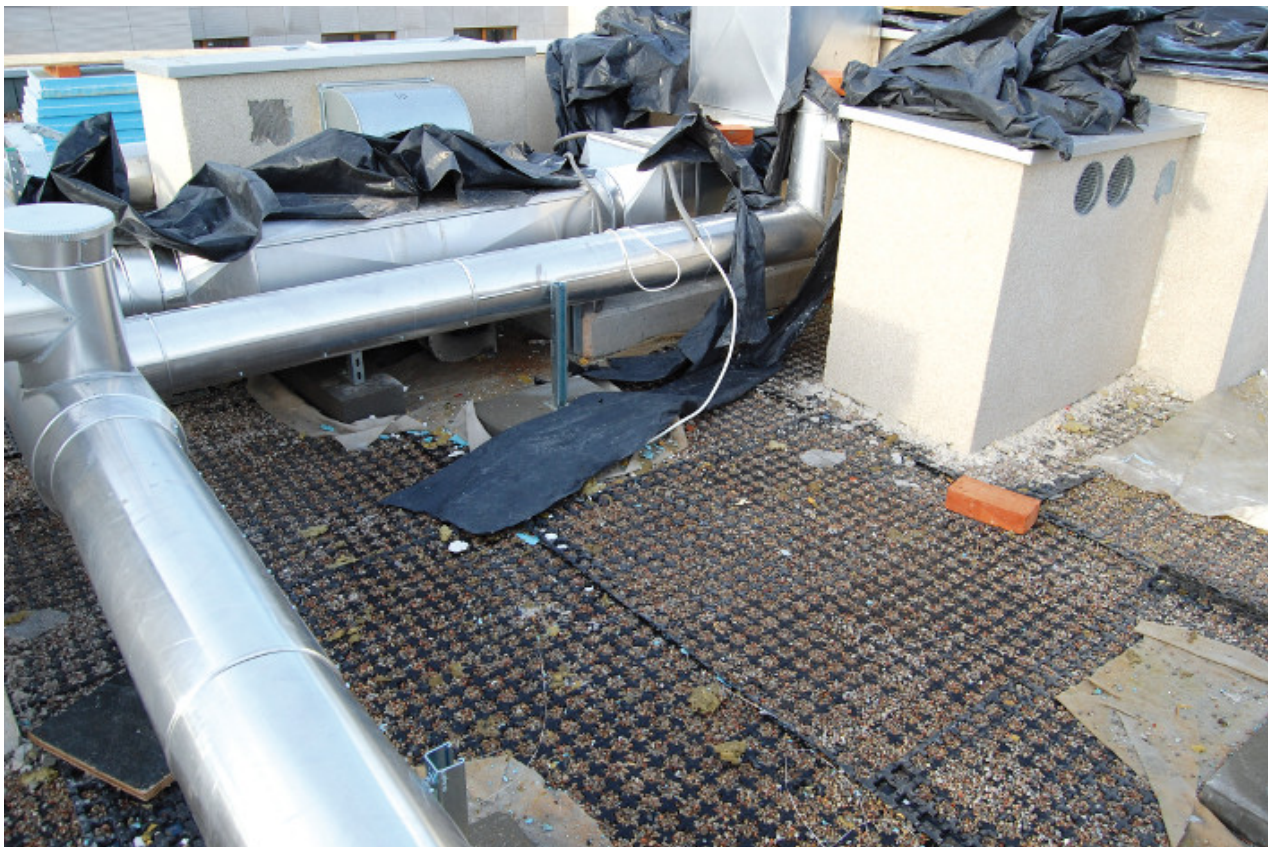
W katalogu przyczyn przecieków istotną kategorię stanowią uszkodzenia mechaniczne, które mogą powstać w trakcie wykonywania pozostałych robót, w tym warstw dachu zielonego, lub w trakcie eksploatacji obiektu. Dekarz, który wykonał szczelny dach, co potwierdziła próba wodna, teoretycznie może spać spokojnie, ale niestety to tylko marzenie. Po zakończeniu robót dekarских pozostają często do wykonania: ocieplenie i tynk na ścianach cokołowych i kominach, obróbki blacharskie, instalacja anten lub innych urządzeń, instalacja kanałów wentylacyjnych i wreszcie sam dach zielony. Należy bezwzględnie zminimalizować ilość robót prowadzonych po zakończeniu prac dekarских. Często pada pytanie, czy najpierw wykonywać dach zielony czy pozostałe roboty na dachu? Nie ma jednoznacznej odpowiedzi. Z jednej strony dach zielony na pewno zabezpiecza przed uszkodzeniami mechanicznymi, ale on sam może również zostać zniszczony i stratowany przez ekipy budowlane i instalacyjne. W przypadku uszkodzenia hydroizolacji, a nawet jego podejrzenia należy bezwzględnie i bezzwłocznie wezwać dekarza, jednak w praktyce to rzadkość. Uszkodzenie jest bagatelizowane, a pozostawione na pewno będzie skutkowało przeciekiem (fot. 4).

Fot. 4. Wykonanie dachu zielonego oraz innych robót budowlanych i instalacyjnych

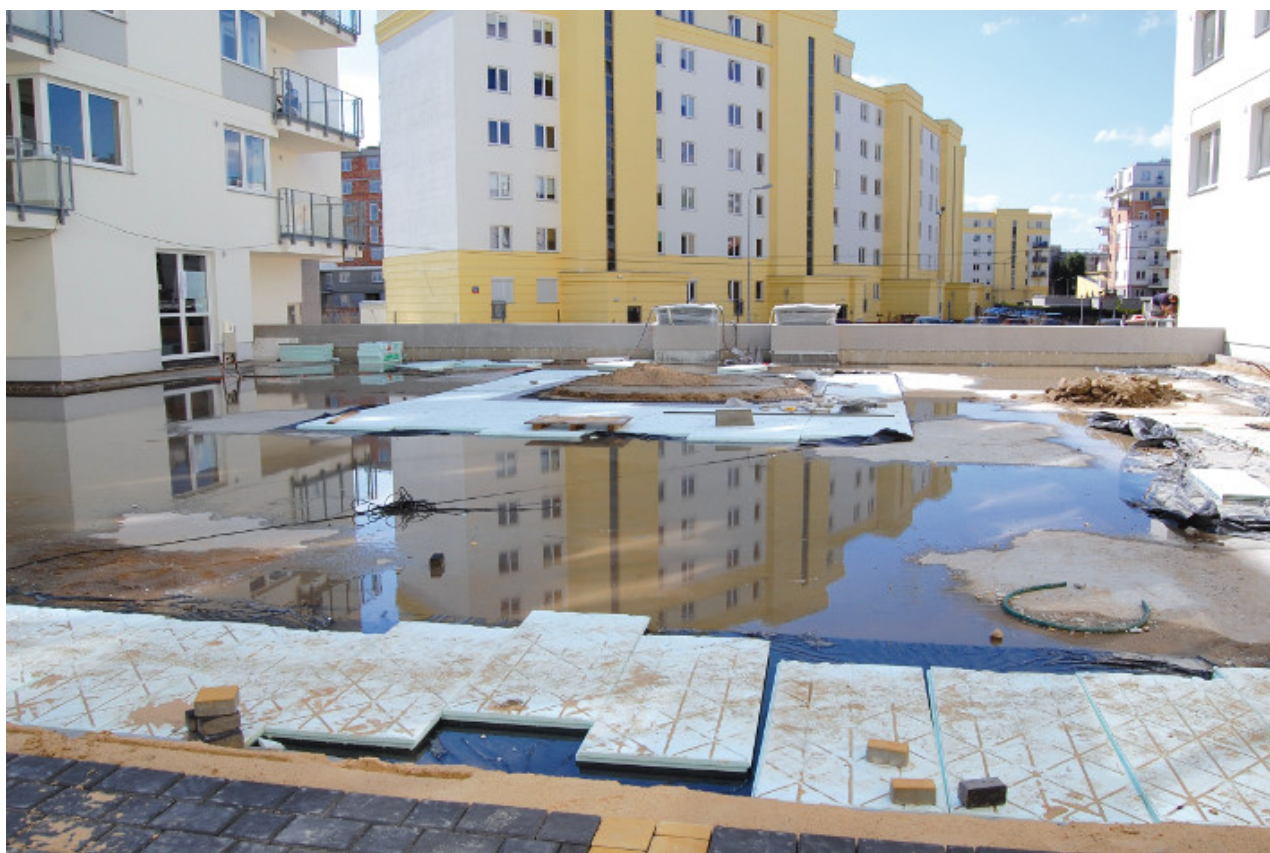
Fot. 5. Przygotowanie do układania termoizolacji

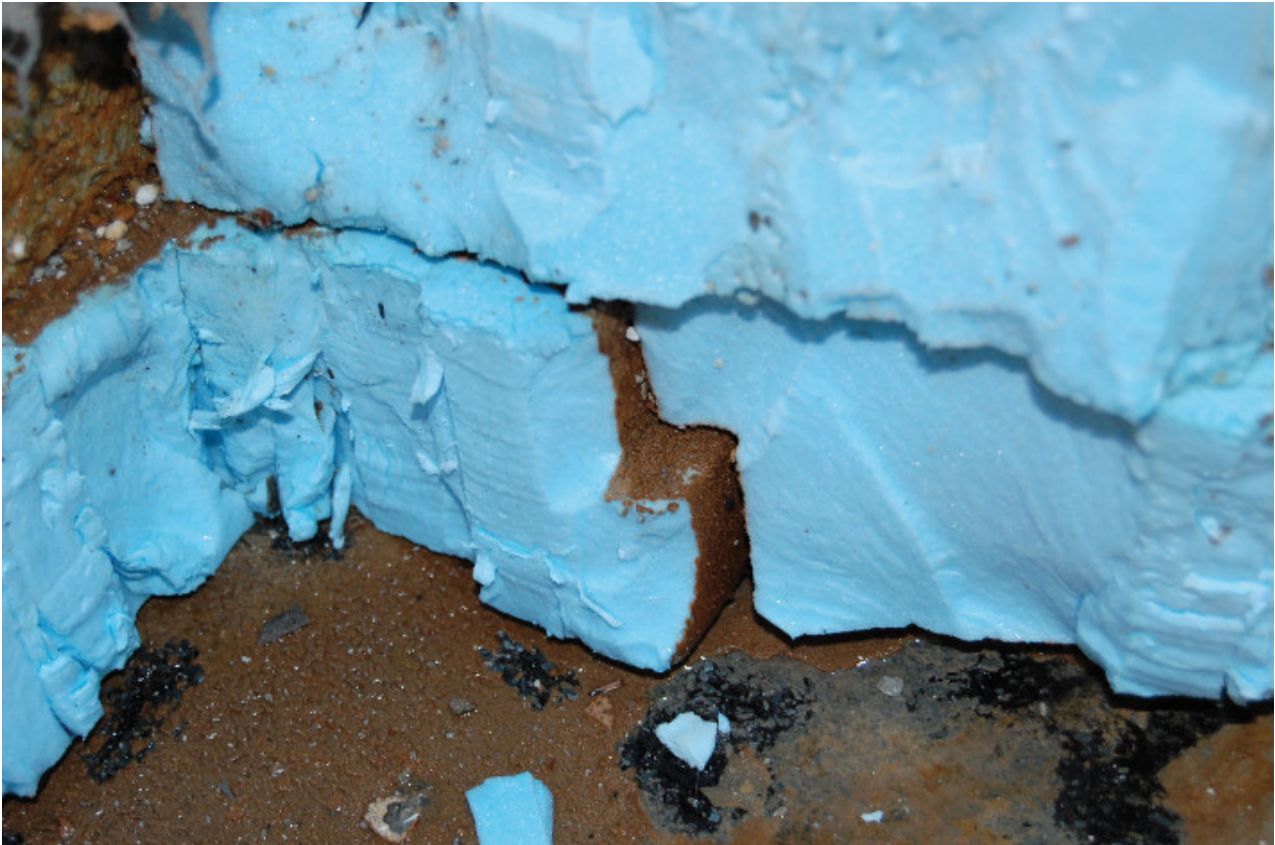
Materiały odporne na zawilgocenie są droższe, więc czasami pomimo przyjętego w projekcie właściwego materiału stosowane są zamienniki o dużo gorszych parametrach. Główna batalia toczy się między XPS (polistyren ekstrudowany) o strukturze zamkniętokomórkowej a styropianami wodoodpornymi (polistyren ekspandowany), które dzięki technologii produkcji w autoklawach (nie są cięte z bloku, tylko wtryskiwane w formach) wykazują zbliżone parametry nasiąkliwości. Jednak w praktyce nawet styropiany wodoodporne zamieniane są na zwykły styropian, którego parametry nie przewidują możliwości stosowania w rozwiązaniach stale wilgotnych. Niektórzy mieli możliwość się przekonać, że zwykły styropian zastosowany na dachu odwróconym potrafi nasiąknąć wodą do tego stopnia, że zwykłą płytę o grubości 10 cm muszą podnosić dwie osoby. Tymczasem o odporności na zawilgocenie XPS może świadczyć fot. 6 pokazująca, że mimo stałego przybywania w wodzie na powierzchni termoizolacji osadziły się sole węglanów wapnia, a w środku nadal jest sucha.

Fot. 6. Płyty termoizolacji XPS z nieszczelnego tarasu

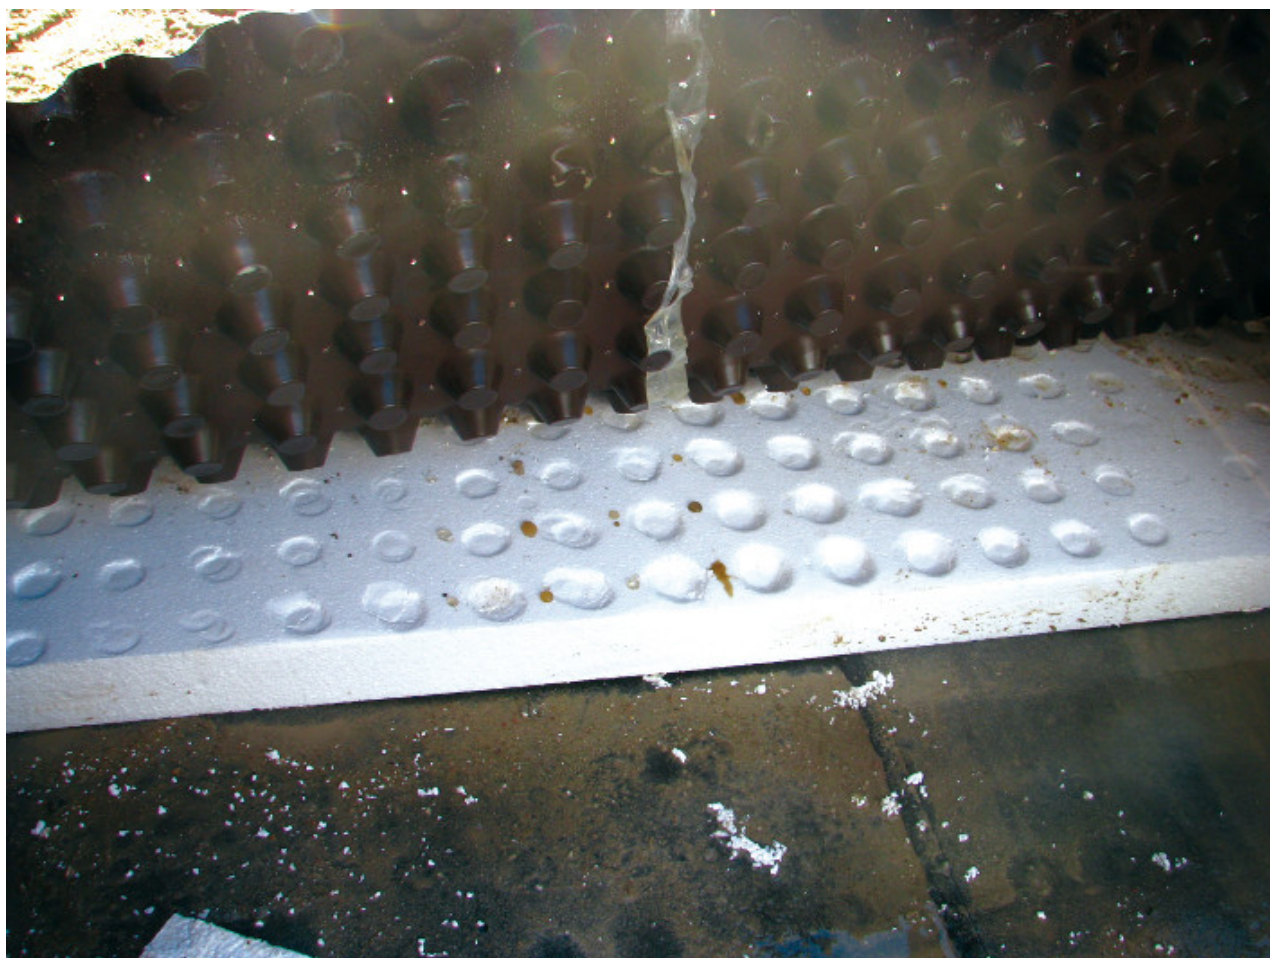
Aby nie dopuścić do rozwoju procesów gnilnych, należy bezwzględnie zastosować materiały i technologie odpowiednie do dachu zielonego. Pierwszym materiałem jest warstwa ochronna układana na termoizolacji w postaci geowłókniny, której zadaniem jest zabezpieczenie termoizolacji przed uszkodzeniami wywołanymi parciem warstwy drenażowej. Fotografia 7 ilustruje, jak termoizolacja została wgnieciona przez drenaż.

Fot. 7. Termoizolacja uszkodzona przez drenaż

Zasada działania jest prosta – geowłóknina o odpowiednich parametrach mechanicznych (odporności na rozciąganie) jest napinana między punktami nacisku, przez co ostatecznie na termoizolację przenosi nacisk całą powierzchnią.

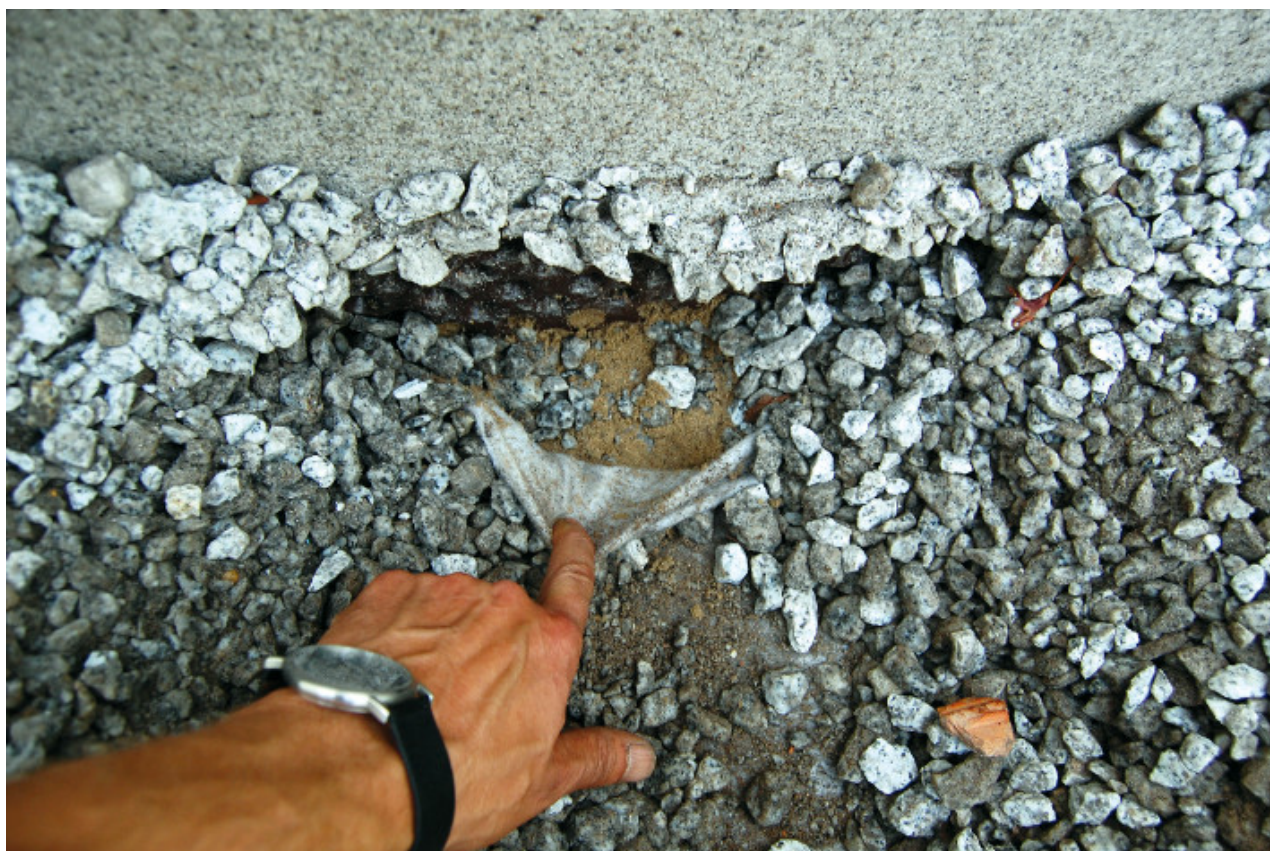
podgrzewana i przechodzi w stan gazowy, a następnie jako para wodna jest usuwana, pokonując geowłókniny dyfuzyjne, drenaże, geowłókniny filtracyjne i substraty. Trudniejsze zadanie ma woda zgromadzona w termoizolacji na dachach intensywnych, których miąższość często przekracza metr, na których wykonywane są mocno zagęszczone nawierzchnie jezdne lub inne szczelne elementy. Konieczne staje się zatem poszukiwanie innych dróg ujścia pary wodnej. Jediną możliwą drogą stają się opaski żwirowe wykonywane przy ścianach oraz skrzynkach kontrolnych nad wpustami. Dzięki nim możliwy jest zarówno dostęp tlenu do wewnątrz, jak i dyfuzja pary wodnej na zewnątrz z warstw drenażu. Można to nazwać wyrównywaniem ciśnień w warstwie drenażowej. Prawidłowo wykonana opaska żwirowa dzięki pozbawieniu jej geowłókniny filtracyjnej staje się przedłużeniem drenażu lub – innymi słowy – kominkiem wentylacyjnym. Niestety, jeśli czegoś nie widzimy, to nie wierzymy, dlatego w nieustającym procesie poszukiwania oszczędności bagatelizujemy problem. Często spotykaną na budowach praktyką jest imitacja opaski żwirowej, która wykonywana jest z użyciem grubej warstwy piasku i geowłókniny pod cienką warstwą żwiru (fot. 8). Taka przegroda na pewno nie umożliwi wyrównywania ciśnień, ale z pewnością jest znacznie tańsza.

Fot. 8. Nieprawidłowo wykonana opaska żwirowa
