Galeria Młociny

Wykonanie ściany szczelinowej. Fot. od firmy Soletanche Polska sp. z o.o. w Warszawie

Zakres robót:

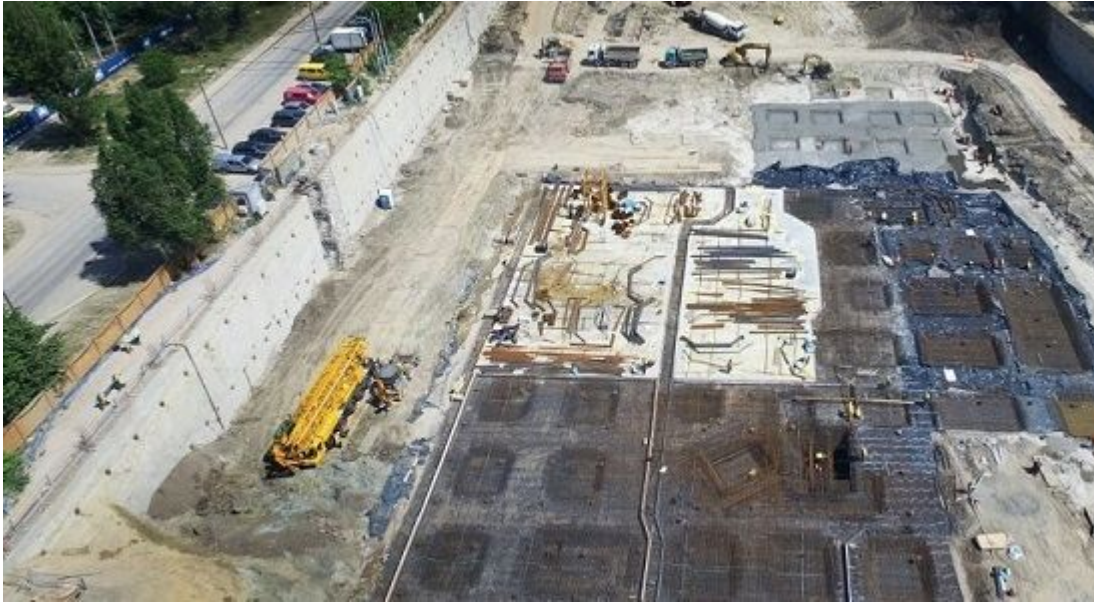
Wykonanie ściany szczelinowej. Fot. od firmy Soletanche Polska sp. z o.o. w Warszawie

- Wykonanie tymczasowej obudowy wykopu na potrzeby budowanej galerii handlowej w technologii ściany szczelinowej - odwodnienie o objętości 0,5 mln m³.
 - Wykonanie kotwienia ścian oraz płyty fundamentowej i odwodnienia (863 kotew w dwóch poziomach, 14 108 mb kotew).
 - Wykonanie mikropali iniektowanych Ø 330 mm.
- Realizacja: od listopada 2016 r. do września 2017 r.
