Przyczyny uszkodzeń konstrukcji murowych – błędy projektowe

Konstrukcje murowe, tak jak wszystkie inne rodzaje konstrukcji, podlegają uszkodzeniom, których przyczyny mają bardzo szeroki zakres. Często ich skutki mają charakter, których źródeł i mechanizmów w sposób jednoznaczny nie można określić lub jest to bardzo trudne. W pewnych sytuacjach uszkodzenia mogą mieć wiele przyczyn, które wystąpiły jednocześnie lub w różnym czasie.

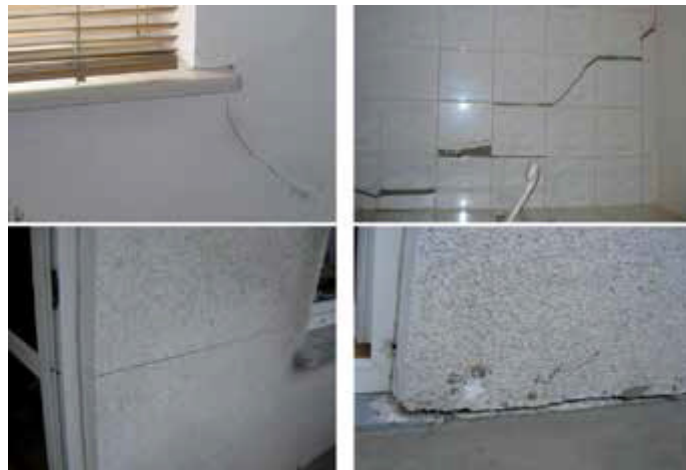
Fot. 1. Zarysowanie ścian działowych i osłonowych wymurowanych
